大原魚山大原寺里坊の調査・研究

鈴木久男
浅子里絵
内藤唯

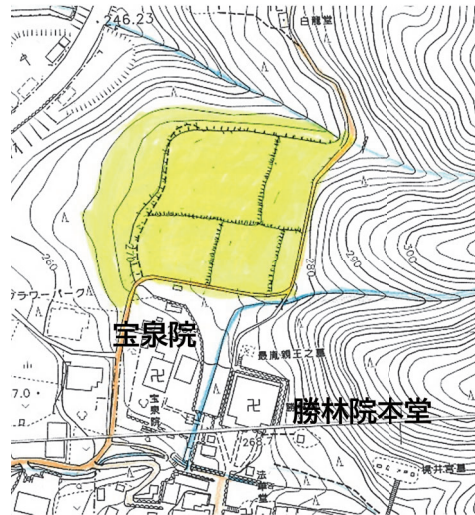
図2 宝泉院北側の平坦地（黄色部分）

平成 28 年、宝泉院の北側、聖谷墓地の南側にある杉林には大規模な平坦地の存在を指摘した。その後実施した調査でおおよその範囲や周囲の様子を明らかにできた。平坦地は方形に区画され雛壇状の法面で、一部であるが石積

を確認した。遺構の時期を決定するための現地踏査を実施しているが、遺物は未だ発見していない。この平坦地と北側に位置する聖谷墓地との間には大きな谷筋によって南北に分かれている。なおこの墓地には梶井宮の墓地や鎌倉時代の宝篋印塔がある。以前に指摘したように、この平坦地は勝林院の旧境内地であること、聖谷墓地は勝林院と密接に関係する遺構であることは間違いない。

- 1 宝泉院北方の平坦地は時期不明であるが、勝林院境内の北半部に営まれた坊の一角と推定する。
- 2 呂川の南側尾根で発見した遺構・遺物は、来迎院に属していた坊のものとする。遺構の成立年代は平安時代後期以降と考える。完成したのは鎌倉時代末から室町時代であろう。
- 3 呂川南尾根の遺構は、呂川に面するものと尾根上のものとの2分割する必要を感じる。すなわち現在呂川沿いに蓮成院が位置し、道路の共有などもあり来迎院・浄蓮華院と同一空間を創りだしている。尾根上の坊も来迎院に属していたと考えるが、立地環境や坊の配置や規模から、北の尾根上とは異なって生活空間であったと推定する。
- 4 池は灌漑用のため池ではなく、小規模であるが園池として掘られたと考える。時期は平安時代後期から鎌倉時代に成立したと思いたい。

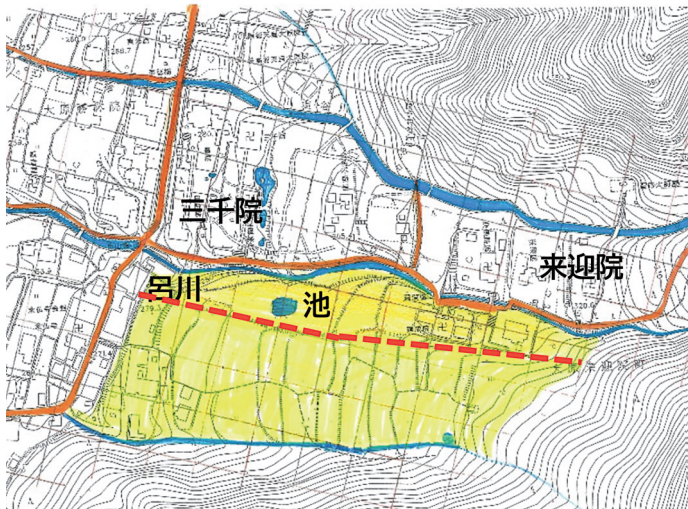
図3 呂川南岸の遺構位置図

発見した場所は図3に示すように、来迎院・浄蓮華院・三千院がある尾根の南にある別の尾根である。現在尾根の北斜面には、呂川に面して蓮成院が建立されている。遺構と考える痕跡は東西150m、南北300mにおよぶ。東限

は概ね来迎院本堂の南方、西限は魚山橋から南進する道路まで、南限は呂川から南へ約 140 ～ 150m 付近を東西に流れる谷川である。

確認した遺構は、雛壇状に整然と並ぶ短冊形の平坦地とその法面周囲を施された石積、石塁、谷水を集める石組、池、土塁などである。ここでは平坦地と池について現状を述べる。

短冊状の方形地割は、東端が蓮成院境内地の南東、西端はそこから西へ約 250m 離れた地点まで観察できる。正確な測量を実施していないため詳細は説明はできないが、平面形や規模はさまざまであるが、ある程度の規則性をもって区画されたことは確かである。ただし確実に建物礎石と判断できる遺構は、未検出である。

池は呂川のすぐ南側に位置し、西岸と北岸近くには、時期不明の高さ約 1 ～ 1.5m ほどの堤らしき痕跡がある。明治時代の地籍図に記されており、江戸時代以前の遺構である。略測であるが東西 24m、南北 13m 規模で、東西方向

に長い方形である。現在池にはほとんど水はなく、正確な深さは明らかでないが肩口から池底までは約 1m と思われる。池岸は周囲からの土砂が堆積しているため詳細は明らかでないが、護岸や景石などは今のところ未確認である。

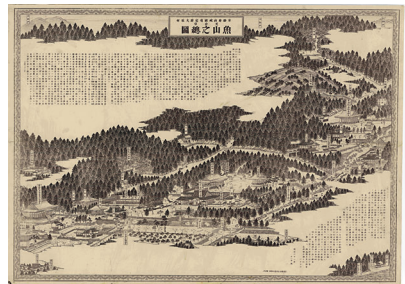
図8 『京都府山城国愛宕郡大原村魚山之総図』

図8『京都府山城国愛宕郡大原村 魚山之総図』⁽¹⁰⁾は明治期に製作された大原地域の銅版画であり、図は左側を北にし、最奥には北に比良山、中央に小野山、南に比叡山が描かれ、大原の位置する場所を示しており、その下には大原地

域を構成する社寺や僧坊の様子があらわされている。図の下部北には「勝林院通称證據阿弥陀堂」が描かれ、寺院の前には来迎橋が架かる。勝林院の西側には宝泉院があり寂光院道が続く。図の左下端には「呂律山念仏寺」と記載されているが、これはその後呂川の南側に移転をしている。

来迎橋から律川萱穂橋の間には東側に大原陵（後鳥羽天皇御陵・順徳天皇御陵）があり、そこに「実光院」の記載がみられる。実光院は大正8年（1919）に普賢院と理覚院を統合して図中に「普賢院」と記載がある場所に移転をする。また本図の中に理覚院の位置は示されていない。萱穂橋を南へ行くと三千院門跡の境内があり、寺域内に往生極楽院が描かれている。

呂川に沿う道を東に向かうと浄蓮華院が北側にみえ「融通大念佛再建地」と記載される。南には蓮成院、遮那院が続き、北東に来迎院、さらに北奥には音無瀧が描かれている。

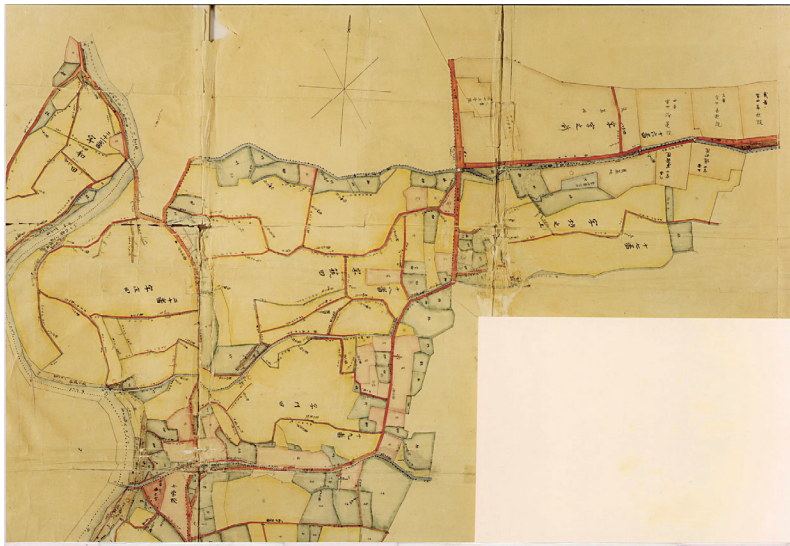
図9 「官有地籍図愛宕郡 40 乙【河東】」京都府立京都学・歴彩館所蔵

東]」には高野川東側の来迎院村、大長瀬村、上野村、戸寺村の地域が描かれている。「41 丙 [奥]」は勝林院村が描かれており、つまり魚山大原寺にあたる地域は「40 乙 [河東]」の北部 (図9) と「41 丙 [奥]」の南部 (図10) に描かれている。図9は北東に三千院の寺地が示され、門前の道を南に進むと呂川が流れる。呂川に沿う道を東へ進むと北に極楽院、浄華院、善逝院が並び、絵図の東端に来迎院の寺地が描かれている。道と呂川をはさんだ南側には字坊之上の地名がみられ、荒蕪地の中に池が存在する。その東には蓮成寺、遮那院が並ぶ。図10は図9に描かれた三千院門前の道の西側から北へと続き、勝林院寺地の南手前に律川が描かれる。勝林院の東には赤色で御陵の土地が

さて、先述した図9に描かれている荒蕪地の中に存在する池であるが、この場所は三千院、来迎院の寺地を示した図11 明治44年「三千院・来迎院境内編入の図」を参照すると、三千院境内から呂川をはさんで南の三千院所有地に当たる。図11は池の部分は所有地として示されていないが、令和2年(2020)時点で池の管轄は三千院であるため、明治期にも実質的な管理を行っていたのは同寺だと推測できる。この池と周辺地域について前章で述べたように令和2年2月26日、同3月18日に測量及びフィールド調査を行った。そこでは図9に示される池をはじめ、池南側の林から蓮成院、遮那院より東南部にかけて調査をし、石垣の痕跡や出土遺物を発見している。また池の周辺には東部より水を引いてきた痕跡がある。流路は自然のものではなく人為

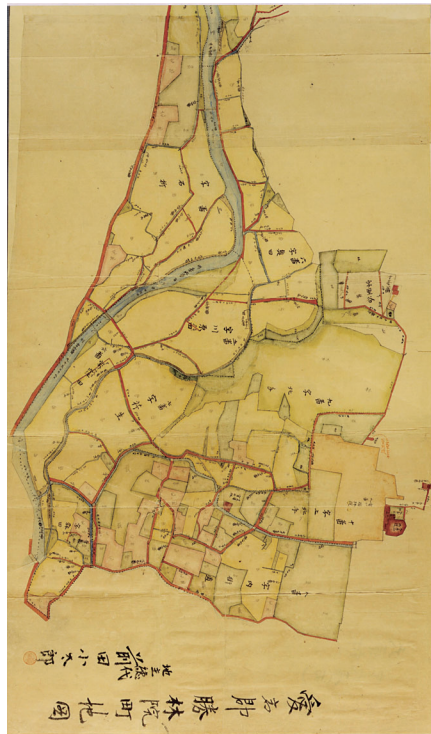
図10 「官有地籍図愛宕郡41 丙 [奥]」京都府立京都市・歴史館所蔵

示される。図中に示される勝林院の寺地は他の寺院と比較して大きいが、これは勝林院本堂のほか、普賢院、理覚院、宝泉院という僧坊を含んでいるからであろう。逆をいえば、勝林院は大原地域の中で魚山大原寺として多くの僧坊をもつ有力な寺院であったことがうかがえる。
