## 近世における大原魚山来迎院と勝林院の僧坊

鈴木久男

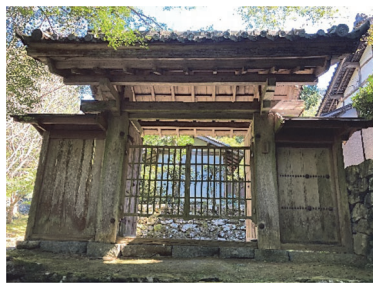
蓮成院正門（撮影：2021年）

敷地外周は、自然石を積上げた野面の石積みで法面の保護と化粧を行っている。加えて薬医門系の正門は参道に直接開かず、西を正面としている。門外の呂川には、道を隔て羅漢橋が架けられている。また正門をくぐりぬけ階段を上ると庫裡に設えられた玄関に至る。玄関は庫裡の北東隅に設えられた妻入りである。庫裡は南北棟、玄関の右手（西側）客殿は東西棟である。この状況は『社寺録』の記録とはほとんど変化していない。

庫裡は入母屋造の南北棟で、梁行6間・桁行6間半で、北面西寄りに玄関が付く。一方玄関の東寄りには、梁行1間半・桁行2間規模の片流れ屋根の物入が付設されていた。門は敷地北辺の東西2箇所位置し、西側が正門の薬医門である。東側の裏門は棟門であった。正門は北側の参道に扉を開かず西向としている。このように門を主要な参道に直接開かなかったのは、勝林院の旧実光院に見受けられる。本堂に直接通じる道路に僧坊の門を開かなかったのは、本堂に礼を失することのない気配りであったと想像する。

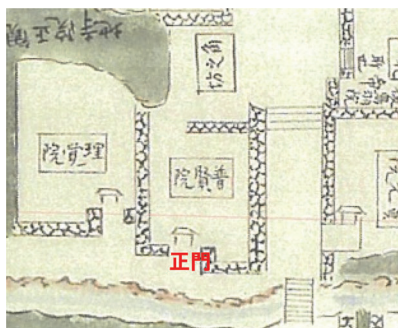
『寺地画図』にみる普賢院の位置(加筆)

普賢院境内地は律川に架かる茅穂橋（未明橋）の北詰の北西角に位置していた。現在の実光院が所在する場所であった。そのため現実光院客殿南側の園池は、普賢院に作庭された遺構とされる。勝林院の現地踏査の結果、現実光院客殿は後世に改築されてその姿をかえているが、庭園と同様に、普賢院僧坊の遺構を伝承した遺構であると考ええるに至った。加えて客殿の北側の庫裡は、明治17年まで普賢院の北隣に位置していた勝林院食堂（角之坊）の一部が残されているのではないかと推定する。以下、その検証を試みる。
